**Oud gemeentehuis**

Antwerpsesteenweg 249  
9040 SINT-AMANDSBERG

## ADMINISTRATIE & OPMERKINGEN

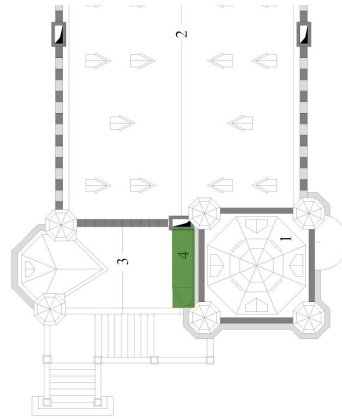
toestand 1. Dak [4] en klein stukje bakgoot

Op deze plaats was de vervuiling op het moment van inspectie opnieuw vrij groot.

Door de grote hoeveelheid duivenmest werd een goede afvoer van het regenwater verhinderd, met lekkage tot gevolg.

In het interieur is hierdoor in het verleden vrij veel gevolgschade opgetreden (zie ook verder in het rapport 3. Werken: *Fris het interieur op*).

Het dakje werd door ons vrijgemaakt, maar dient periodiek te worden gereinigd om verdere lekkage te vermijden.

toelichting advies Het belangrijk de goten, afvoeren en daken regelmatig te reinigen, om verstopping en vorstschade van de afvoeren te vermijden.

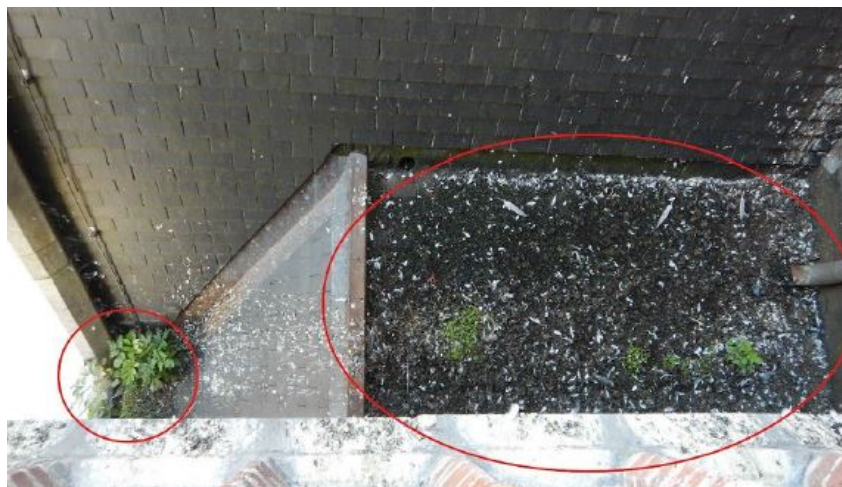
*Thv dak [4] (grote cirkel) en vooral in het klein stukje bakgoot (kleine cirkel) bevond zich opnieuw een dik pakket duivenmest en planten. Ook tijdens de vorige inspectie werd deze zone door ons gereinigd.*

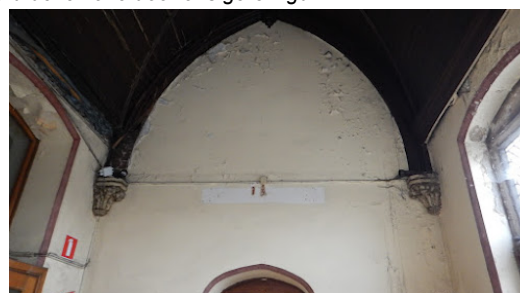
*→ (oude) gevolgschade in het interieur. De afwerklaag komt op verschillende plaatsen los.*

toelichting advies Na het uitdrogen van de muur, kan de afwerklaag van het interieur worden hersteld.

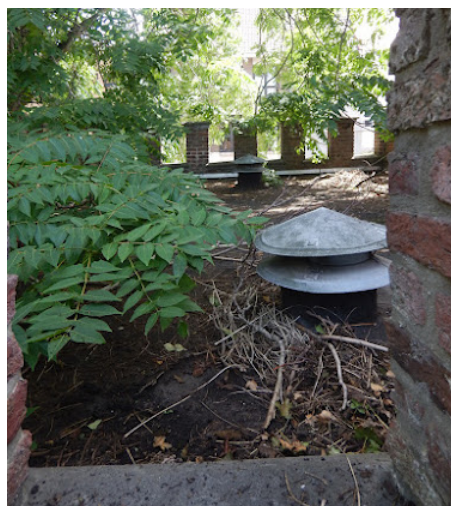
Deze daken zijn eveneens sterk bevuild, onder meer met bladafval.

*Platte daken bijgebouwen achterzijde. Het regelmatig snoeien van de overhangende boom kan het onderhoud van deze daken sterk bevorderen.*

toelichting advies Om het onderhoud te bevorderen is het aangeraden de boom regelmatig bij te snoeien, vooral waar deze over de achterste dakvlakken komt.

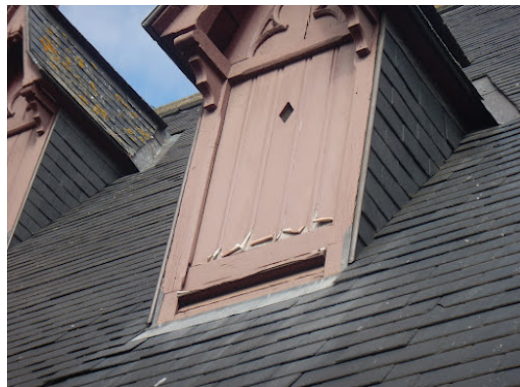
toestand Door het uitblijven van onderhoudsschilderwerk is de afwerklaag van het houten buitenschrijnwerk op veel plaatsen sterk verweerd. De verflaag is verbleekt, afgebladderd, gebarsten, waardoor deze niet langer voldoet. Plaatselijk is het hout rot.

Detail schilderwerk dakkapel hoofddak [2]. De verf bladdert af.

toelichting advies Het is aangeraden het houten buitenschrijnwerk te herstellen waar nodig en op **korte termijn** in zijn totaliteit te herschilderen.

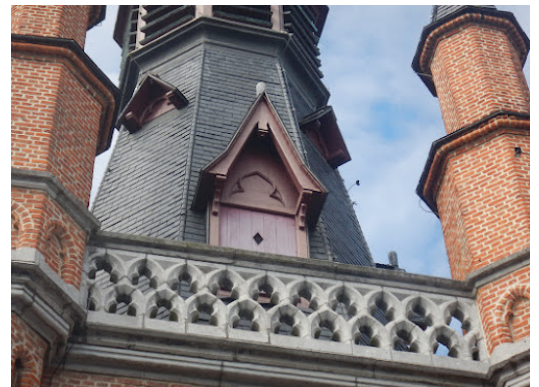
Ook thv de toren zijn de dakkapellen aan een onderhoudsschilderbeurt toe.

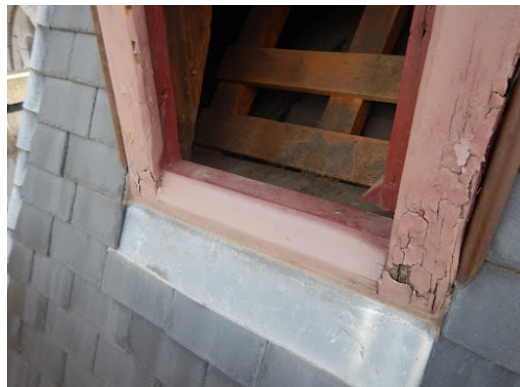
Gebarsten schilderwerk met beginnende inrotting tot gevolg.

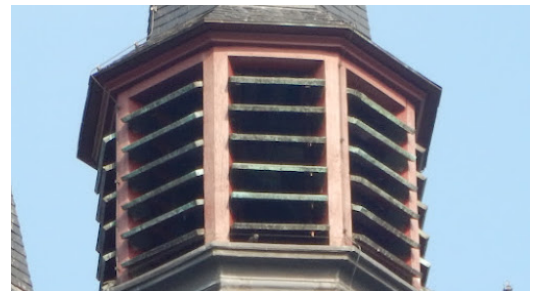
Verweerd schilderwerk thv de galmgaten in de toren.

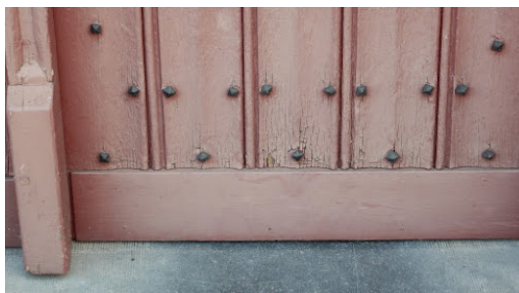
Detail verweerd schilderwerk onderzijde deur.

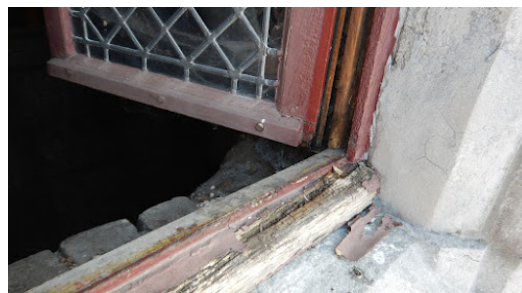
Detail inrotting van de houten raamdorpel.

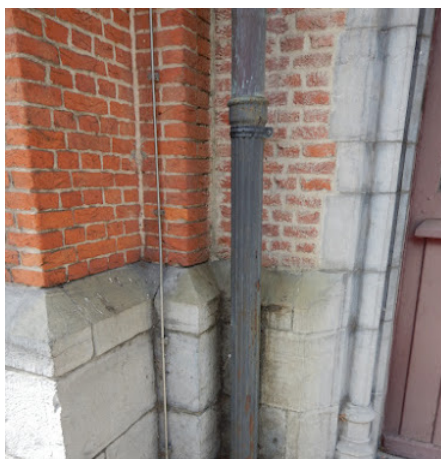
De standpijpen vertonen op verschillende plaatsen roestvorming en dienen op korte termijn te worden geschilderd.

Roestdoorslag thv de gietijzeren standpijp

toelichting advies Het is raadzaam de afwerkklagen in orde te stellen en deze in goede staat te houden.

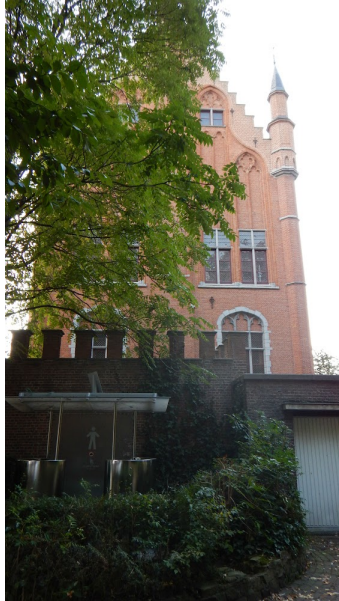
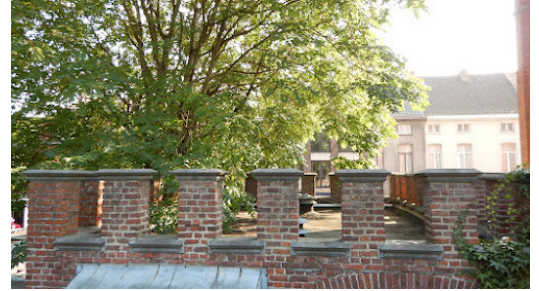
toestand De achterste dakvlakken van het gebouw ondervinden veel vervuiling door bladval van de nabijgelegen boom.

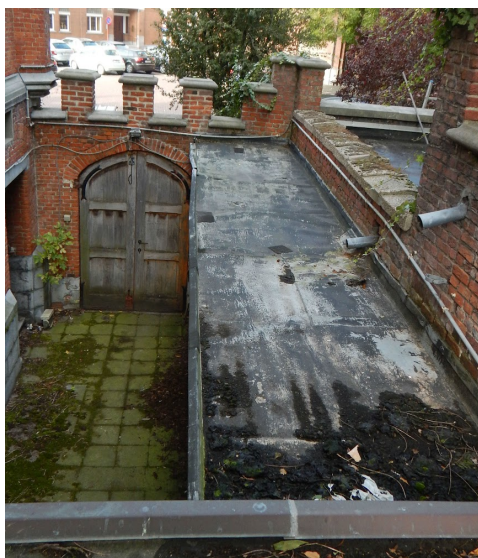
toestand Het betreft het zinken afdakje op de binnenkoer. Het zink is fel verweerd, gescheurd en verzakt.  
toelichting advies Het is aangeraden het dakje geheel te vernieuwen of te verwijderen.  
indicatieve hoeveelheid 1 st  
prioriteit 1-3 jaar  
frequentie Eenmalig  
uit te voeren door Dakwerker

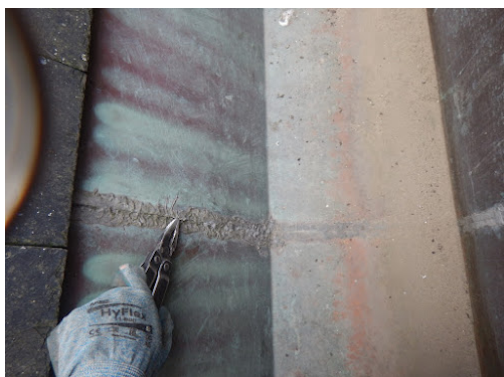
toestand Het betreft enkele losse soldeernaden in de koperen bakgoot aan beide zijden van dak [2]. Deze naden werden tijdens de huidige en voorgaande inspecties voorlopig afgedicht met bitumenband.  
toelichting advies Het is aangeraden de naden duurzaam te herstellen.  
indicatieve hoeveelheid 4 st  
prioriteit 3-6 jaar  
frequentie Eenmalig  
uit te voeren door Dakwerker

*Detail losse soldeernaad. Deze naad werd voorlopig afgedicht tijdens de inspectie.*

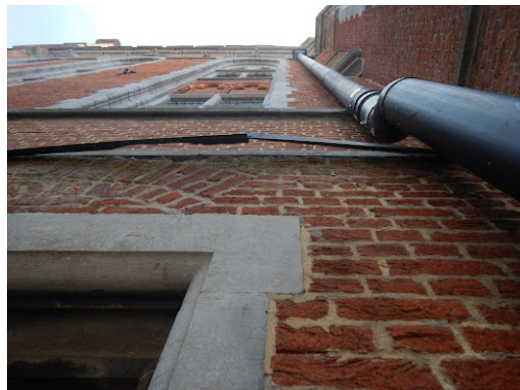
Eén van de druipkralen op de waterlijst aan de zijgevel (noordwest) is losgekomen, waardoor het regenwater onvoldoende van de gevel wordt weggeleid. Als gevolg zal het metselwerk versneld ververen.

Losgekomen druipkraal thv de zijgevel.

toelichting advies - Op korte termijn: herstellen van de losgekomen druipkraal aan de zijgevel en herstellen van het voegwerk ter hoogte van de trap.

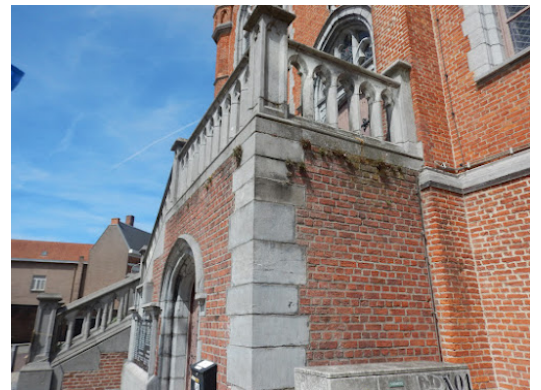
Ter hoogte van de treden, de plint en de borstwering komen enkele open voegen voor.

Plantengroei in het voegwerk van de gemetselde trap.

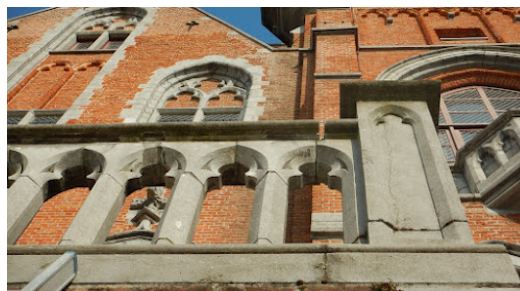
toestand Hier en daar is wat voegwerk losgekomen aan de achterzijde van de borstweringen. Dit heeft verder geen gevolgen.

→ Detail weggevallen voeg thv de borstwering.

- Op termijn bijwerken van het voegwerk waar nodig.

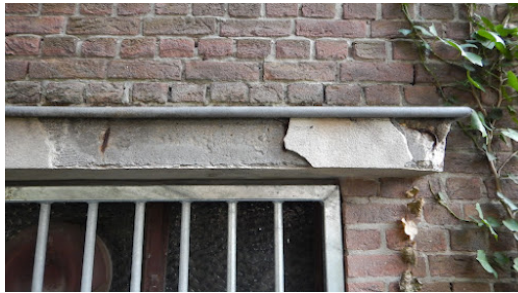
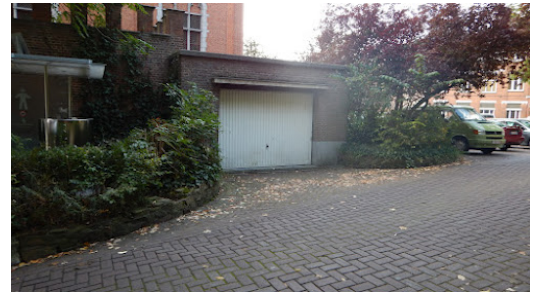
- toestand Het betreft de lateien van de ramen en de poort thv het noordwestelijk bijgebouw. Deze zijn uitgevoerd in gewapend beton. Aan de buitenzijde zijn stukjes cement afgebroken, waardoor de wapening bloot ligt.
- toelichting advies Om verdere schade door roestexpansie van de wapening te voorkomen is het aangeraden de lateien te herstellen.
- indicatieve hoeveelheid Nader te bepalen
- prioriteit 3-6 jaar
- frequentie Eenmalig
- uit te voeren door Metser

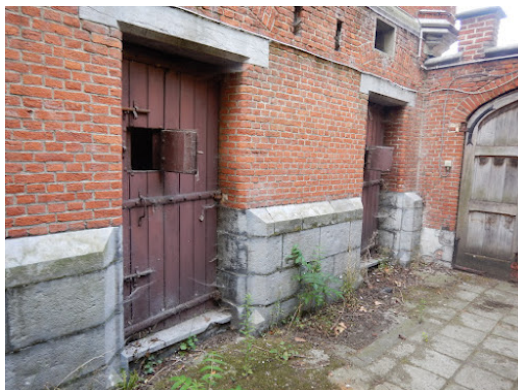
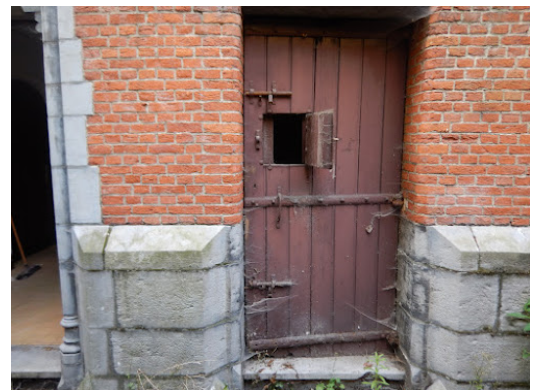
- toestand Ter hoogte van de binnenkoer zijn nog 2 gevangenisdeuren bewaard gebleven. Deze deuren geven toegang tot kleine cellen waar gevangenen vroeger tijdelijk werden opgesloten. Gezien de deuren getuigen van deze historische nevenfunctie van het gemeentehuis bezitten ze erfgoedwaarde en vormt hun behoud een meerwaarde voor het gebouw. Het houtwerk is nog in vrij goede staat, met slechts plaatselijke inrotting aan de onderzijde en bovenaan. Het hang- en sluitwerk is plaatselijk losgekomen en vervormd en vraagt een grondiger herstel.
- toelichting advies Ontmantelen en grondig laten herstellen van de deuren. Na terugplaatsing terug functioneel maken van het hang- en sluitwerk.
- indicatieve hoeveelheid 2 st
- prioriteit 1-3 jaar
- frequentie Eenmalig
- uit te voeren door Schrijnwerker | Specialist

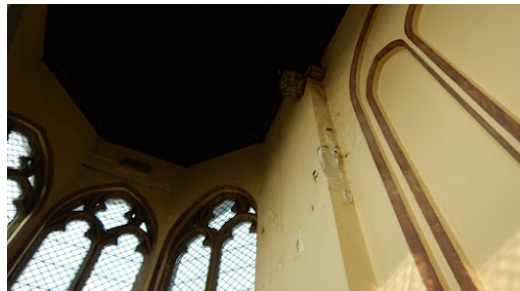
toestand Aan de zuidwestzijde van het gebouw is het interieur sterk beschadigd als gevolg van vroegere lekkages. De afwerkklagen komen los en zijn bevuild. Het houten lijstwerk thv het plafond is eveneens deels afgebroken.

Schade aan de afwerkklagen in het interieur.

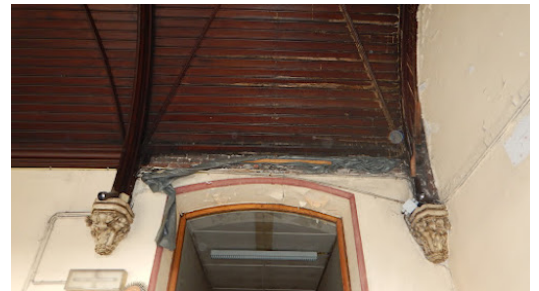
De kroonlijst van het houten plafond is gedeeltelijk weggevallen, als gevolg van vroegere lekkages.

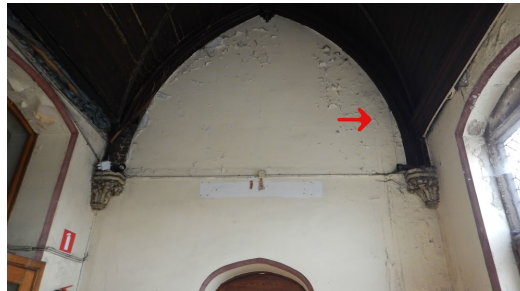
Thv de zuidelijke hoek treedt soms nog lekkage op. Het gaat om de plaats thv dak [4] (= rood op het plan), waar een vlotte afvoer van het regenwater regelmatig wordt verhinderd door een grote hoeveelheid duivenmest. Het dak en de goot werden door ons vrijgemaakt.

Gevolgschade interieur thv dak [4].

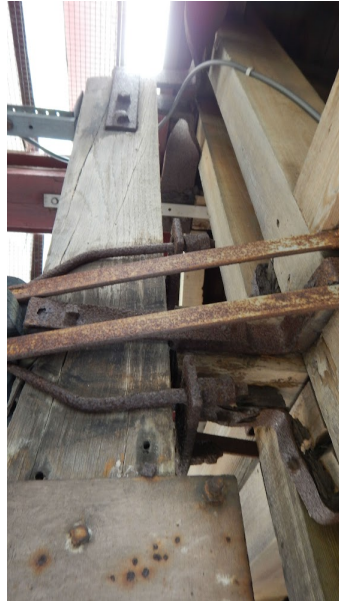
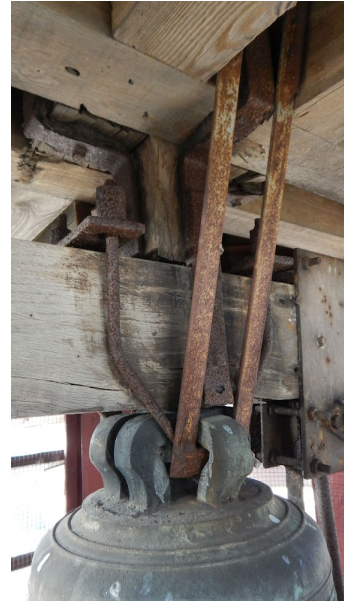
*Bovenaanzicht van de ophanging.*

toestand	Aan de klok werd een bijkomende ophanging voorzien, maar deze is tamelijk roestig. Hierdoor komt de sterkte in het gedrang.
toelichting advies	Het is aangewezen de ophanging op korte termijn te ontroesten en roestwerend te behandelen.
indicatieve hoeveelheid	1 st
prioriteit	Binnen het jaar
frequentie	Eenmalig
uit te voeren door	Schilder

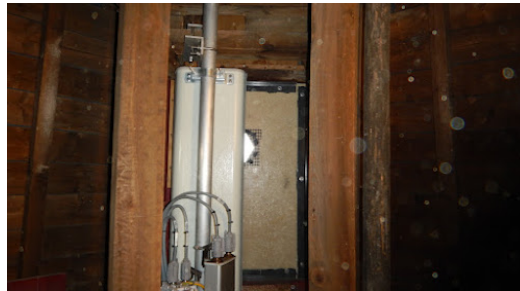
toestand	De deurtjes van de vier dakkapellen zijn niet meer te openen doordat er telkens een gsm-antenne achter geplaatst is.
toelichting advies	Met oog op het verwijderen van duivennesten, periodiek onderhoud en controle is het aangeraden de torentrans opnieuw toegankelijk te maken. Dit kan bij voorkeur door een deurtje terug functioneel te maken, of door het aanbrengen van een dakluik.
indicatieve hoeveelheid	1 st
prioriteit	1-3 jaar
frequentie	Eenmalig
uit te voeren door	Schrijnwerker

*Gsm-antenne vóór de dakkapel*
