Asbestinventarisatetest

Antwerpsesteenweg 249, 9040 Gent

Attestnummer : 20230601-000040.000

Zone 1: Hoogspanningsruimte

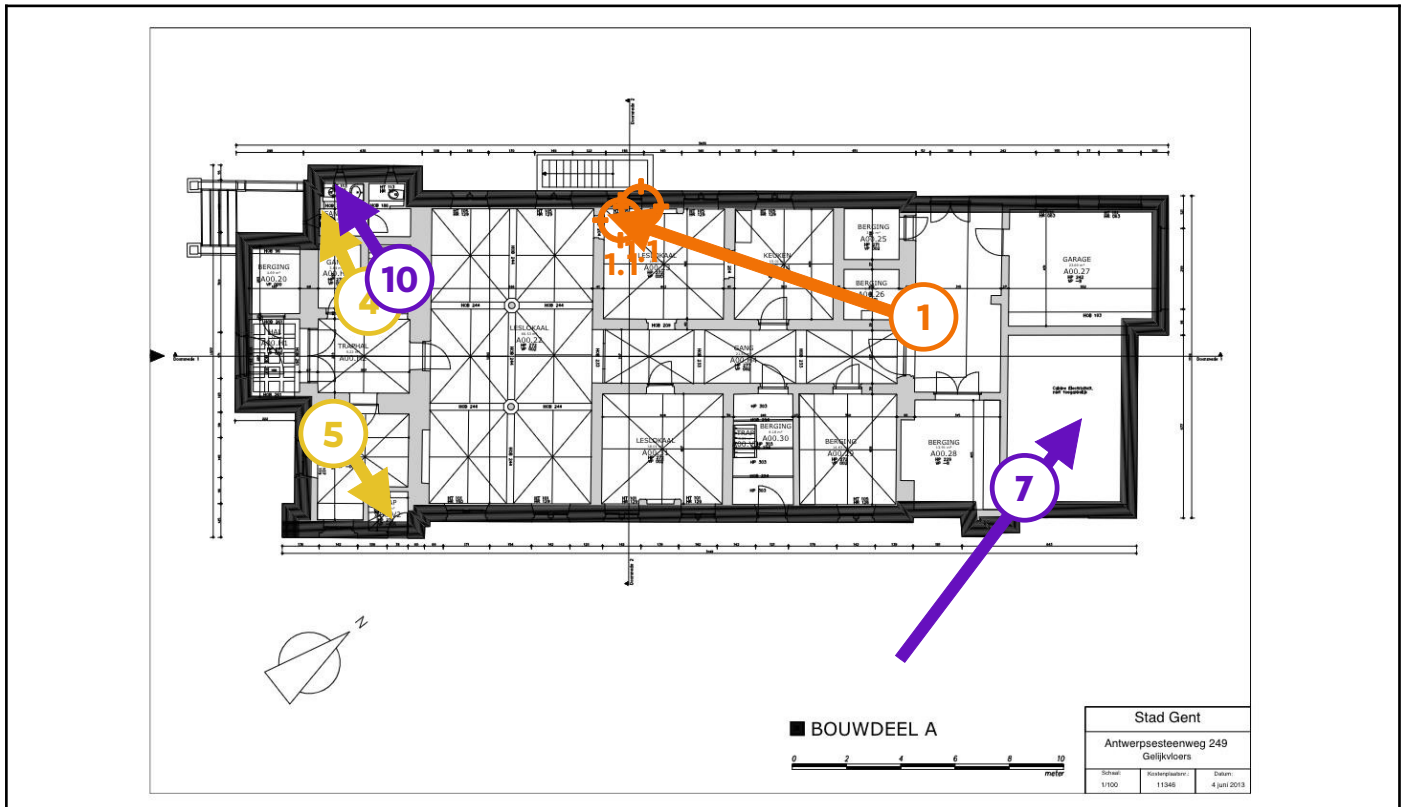
Plan 1.2: Gelijkvloers

Beschrijving	Type	Actie
1. leidingisolatie	Asbestmateriaal	Verwijderen
1.1 Code: 20220948-8-001	Mengmonster	-
4. massal tussenschotten WC	Asbestmateriaal	Zorgvuldig beheren
5. roetschuif	Asbestmateriaal	Zorgvuldig beheren
7. Hoogspanning	Beperking	-
10. Tegellijm	Advies	-

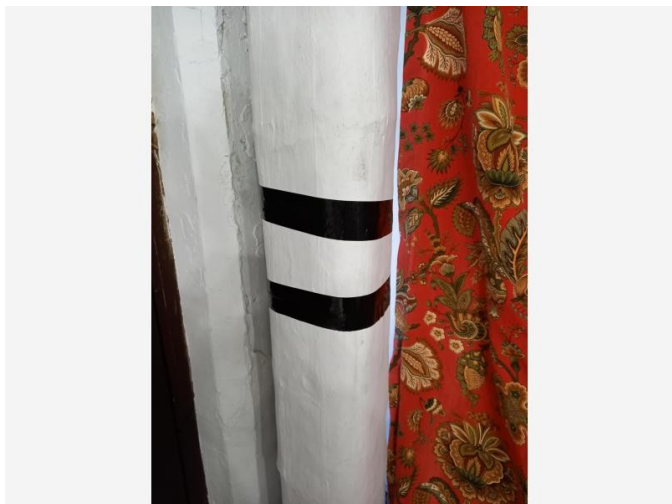
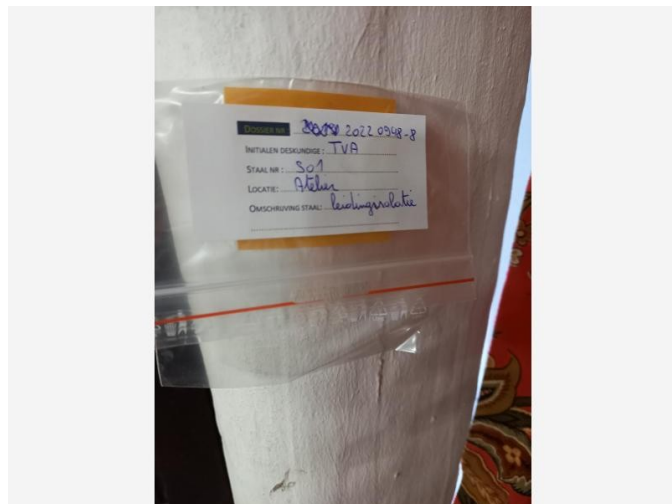
Eindbeoordeling materiaalrisico	Verhoogd materiaalrisico en/of verhoogde kans op vezelvrijgave
---------------------------------	--

Gebondenheid	Categorie 2: niet-hechtgebonden met matrix
Asbestsoort (vezeltype)	Amfibool aanwezig, uitgezonderd crocidoliet
Asbestconcentratie	Hoog ($\geq 50\%$)
Afschermingsgraad van het gehele materiaal	Geheel of deels (ook) vrij aan de binnenlucht
Toestand van het materiaal	Onbeschadigd, niet verweerd

#	Type	Referentie	Resultaat
1.1	Mengmonster	20220948-8-001	Amosiet

Beschrijving	leidingisolatie
Omgeving	Binnen
Primaire drager	HVAC infrastructuur en uitrusting
Asbestmateriaal	In-situ afwerkingslagen - Thermische isolatie
Bindmiddel van asbestmateriaal	Gips - kalk
Gebondenheid op basis van bindmiddel	Niet-hechtgebonden
Hoeveelheid (lengte - omtrek - dikte - aantal)	<ul style="list-style-type: none">3,00 m - 50,00 cm - 2,00 cm - 1 stuk

[Verwijderen](#)

- Zorg voor een veilig beheer. Vermijd het beschadigen van het asbestmateriaal. Controleer de toestand jaarlijks op wijzigingen.

- Hermetische zone (erkend asbestverwijderaars) op basis van de codex welzijn op het werk.

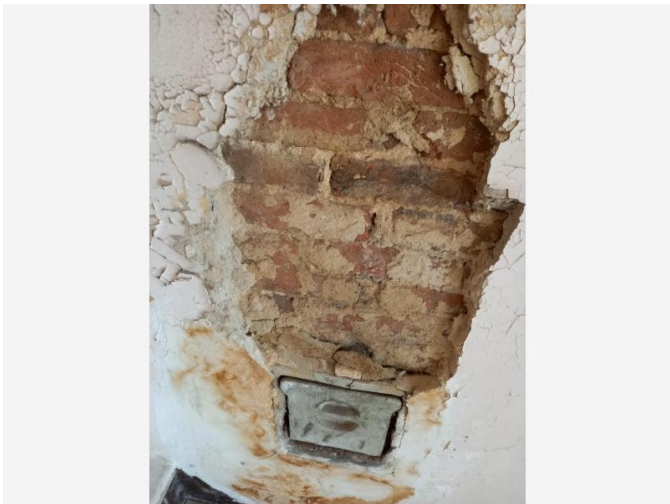
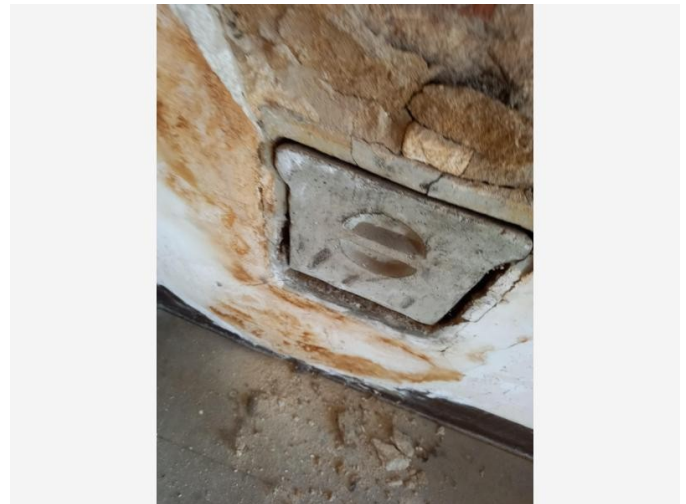
Eindbeoordeling materiaalrisico	Laag materiaalrisico en/of verlaagde kans op vezelvrijgave
---------------------------------	--

Gebondenheid	Categorie 1: hechtgebonden in oorsprong
Asbestsoort (vezeltype)	Crocidoliet aanwezig
Asbestconcentratie	Laag (< 50%)
Afschermingsgraad van het gehele materiaal	Geheel of deels (ook) vrij aan binnenluchtstromen
Toestand van het materiaal	Onbeschadigd, niet verweerd

Beschrijving	roetschuif
Omgeving	Binnen
Primaire drager	HVAC infrastructuur en uitrusting
Asbestmateriaal	Roetschuif
Bindmiddel van asbestmateriaal	Cement
Gebondenheid op basis van bindmiddel	Hecht
Hoeveelheid (gewicht - aantal)	<ul style="list-style-type: none">• 1,00 kg - 1 stuk
Totaal gewicht	1,00 kg
Eenvoudig bereikbaar	Ja
Bevestigingswijze	<ul style="list-style-type: none">• Geklemd
Identificatiemethode	Vaststelling zonder monsternamen

Zorgvuldig beheren

- Zorg voor een veilig beheer. Vermijd het beschadigen van het asbestmateriaal. Controleer de toestand jaarlijks op wijzigingen.

- Eenvoudige handelingen: mag via doe-het-zelf of door werknemer(s) met opleidingsattest eenvoudige handelingen op basis van de codex welzijn op het werk.

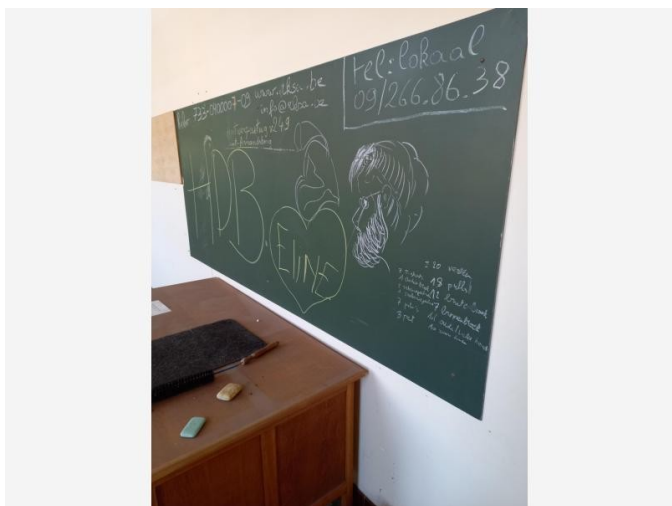
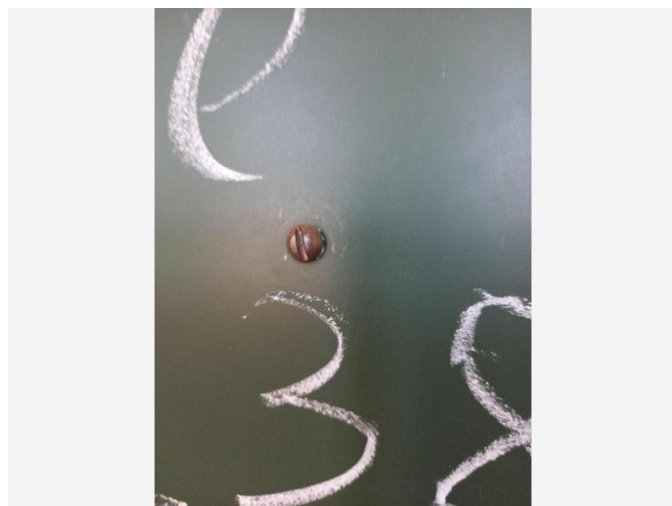
Eindbeoordeling materiaalrisico	Zeer laag materiaalrisico en/of zeer lage kans op vezelvrijgave
---------------------------------	---

Gebondenheid	Categorie 1: hechtgebonden in oorsprong
Asbestsoort (vezeltype)	Alleen chrysotiel
Asbestconcentratie	Laag (< 50%)
Afschermingsgraad van het gehele materiaal	Geheel of deels (ook) vrij aan de binnenlucht
Toestand van het materiaal	Onbeschadigd, niet verweerd

Beschrijving	schoolbord
Omgeving	Binnen
Primaire drager	Binnenwand
Asbestmateriaal	Schoolbord
Bindmiddel van asbestmateriaal	Cement
Gebondenheid op basis van bindmiddel	Hecht
Hoeveelheid (gewicht - aantal)	<ul style="list-style-type: none">• 100,00 kg - 1 stuk
Totaal gewicht	100,00 kg
Eenvoudig bereikbaar	Ja
Bevestigingswijze	<ul style="list-style-type: none">• Geschroefd
Identificatiemethode	Vaststelling zonder monsternamen

Zorgvuldig beheren

- Zorg voor een veilig beheer. Vermijd het beschadigen van het asbestmateriaal. Controleer de toestand jaarlijks op wijzigingen.

- Eenvoudige handelingen: mag via doe-het-zelf of door werknemer(s) met opleidingsattest eenvoudige handelingen
Op basis van de codex welzijn po het werk.

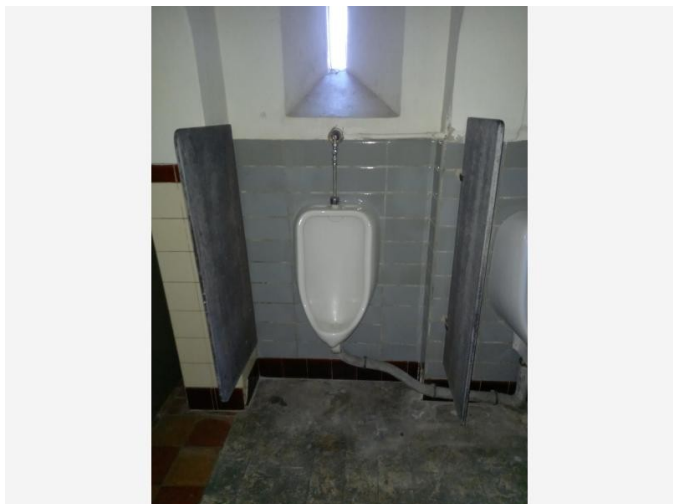
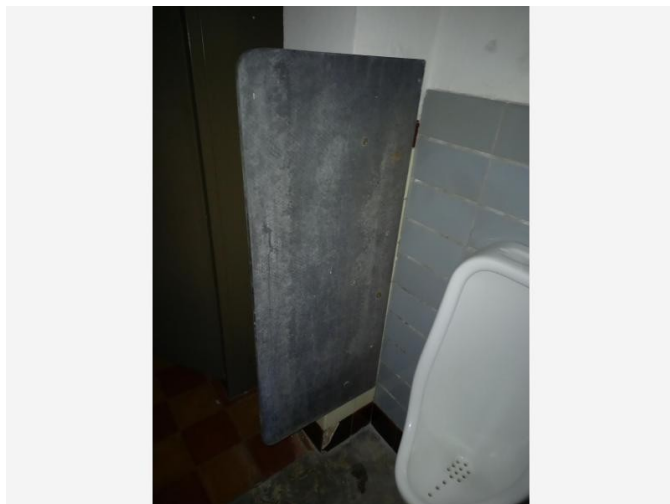
Eindbeoordeling materiaalrisico	Zeer laag materiaalrisico en/of zeer lage kans op vezelvrijgave
---------------------------------	---

Gebondenheid	Categorie 1: hechtgebonden in oorsprong
Asbestsoort (vezeltype)	Alleen chrysotiel
Asbestconcentratie	Laag (< 50%)
Afschermingsgraad van het gehele materiaal	Geheel of deels (ook) vrij aan de binnenlucht
Toestand van het materiaal	Onbeschadigd, niet verweerd

Beschrijving	massal tussenschotten WC
Omgeving	Binnen
Primaire drager	metaal profielen
Asbestmateriaal	Plaat, paneel, tablet - Type Massal
Bindmiddel van asbestmateriaal	Cement
Gebondenheid op basis van bindmiddel	Hecht
Hoeveelheid (oppervlakte - dikte - aantal)	• 1,00 m ² - 3,00 cm - 2 stuks
Totaal volume	0,06 m ³
Eenvoudig bereikbaar	Ja
Bevestigingswijze	• Geschroefd
Identificatiemethode	Vaststelling zonder monstername

Zorgvuldig beheren

- Zorg voor een veilig beheer. Vermijd het beschadigen van het asbestmateriaal. Controleer de toestand jaarlijks op wijzigingen.

- Eenvoudige handelingen: mag via doe-het-zelf of door werknemer(s) met opleidingsattest eenvoudige handelingen
Op basis van de codex welzijn op het werk.

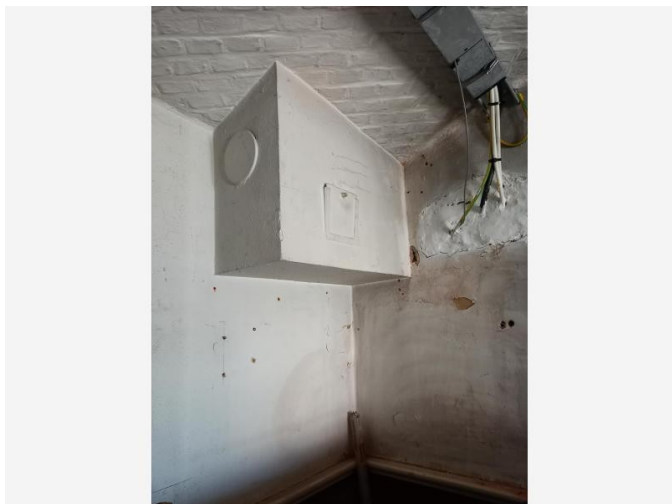
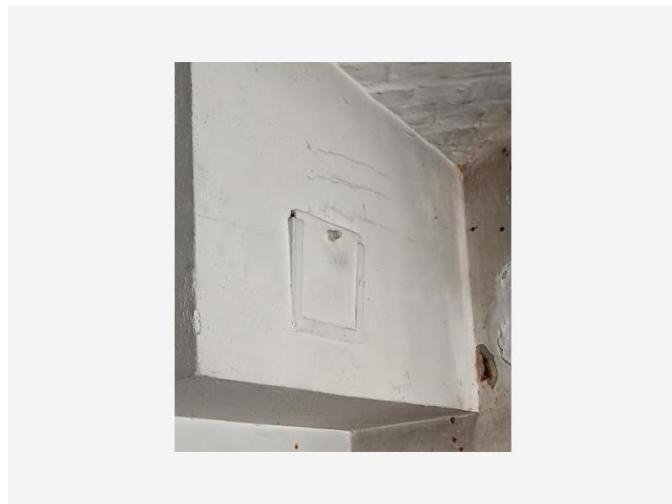
Eindbeoordeling materiaalrisico	Laag materiaalrisico en/of verlaagde kans op vezelvrijgave
---------------------------------	--

Gebondenheid	Categorie 1: hechtgebonden in oorsprong
Asbestsoort (vezeltype)	Crocidoliet aanwezig
Asbestconcentratie	Laag (< 50%)
Afschermingsgraad van het gehele materiaal	Geheel of deels (ook) vrij aan binnenluchtstromen
Toestand van het materiaal	Onbeschadigd, niet verweerd

Beschrijving	roetschuif
Omgeving	Binnen
Primaire drager	HVAC infrastructuur en uitrusting
Asbestmateriaal	Roetschuif
Bindmiddel van asbestmateriaal	Cement
Gebondenheid op basis van bindmiddel	Hecht
Hoeveelheid (gewicht - aantal)	<ul style="list-style-type: none">• 1,00 kg - 1 stuk
Totaal gewicht	1,00 kg
Eenvoudig bereikbaar	Ja
Bevestigingswijze	<ul style="list-style-type: none">• Geklemd
Identificatiemethode	Vaststelling zonder monsternamen

Zorgvuldig beheren

- Zorg voor een veilig beheer. Vermijd het beschadigen van het asbestmateriaal. Controleer de toestand jaarlijks op wijzigingen.

- Eenvoudige handelingen: mag via doe-het-zelf of door werknemer(s) met opleidingsattest eenvoudige handelingen
Op basis van de codex welzijn op het werk.

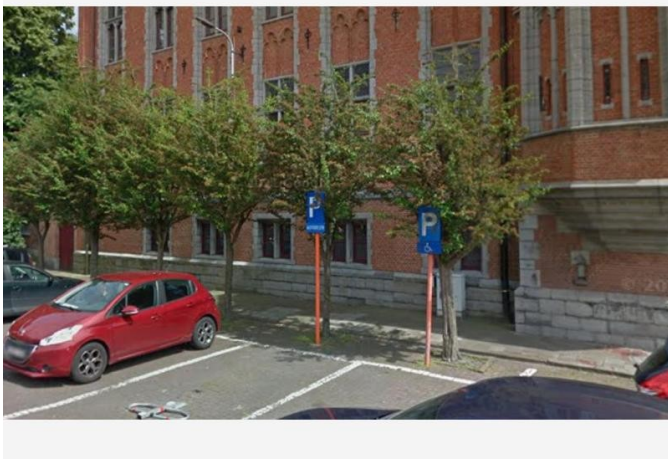
Permanente beperking

Reden: Slotvaste toegangspoort, -deur of -luik

Uitleg van de asbestdeskundige: Probleem niet op te lossen op redelijke termijn.

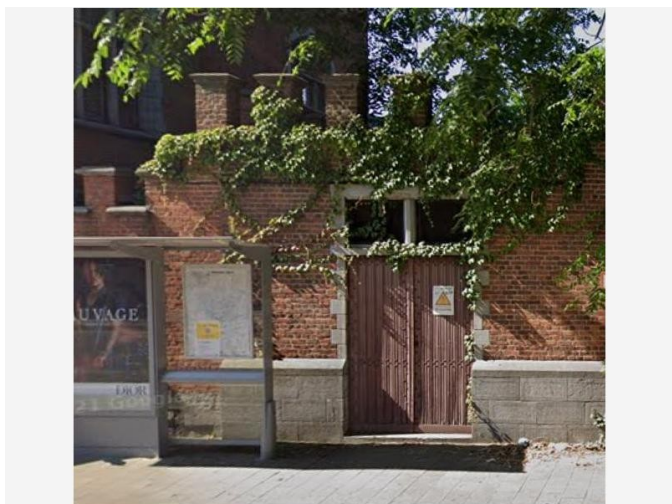
Permanente beperking

Reden: Het onderzoek kan niet uitgevoerd worden binnen de bepalingen van de Welzijnswet

Uitleg van de asbestdeskundige: Hoogspanning niet veilig toegankelijk.

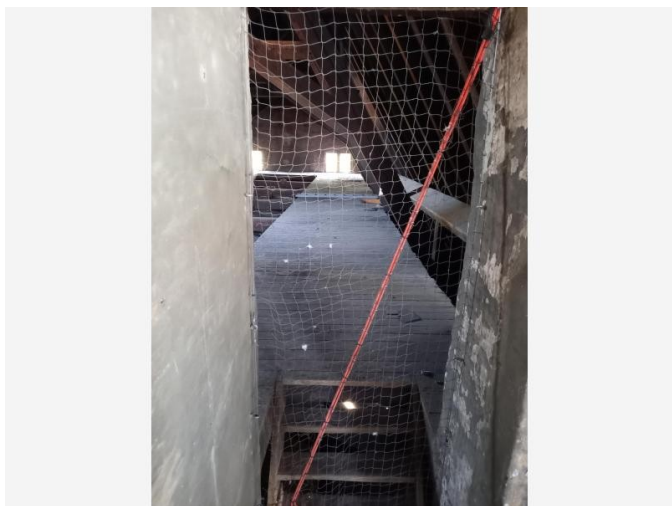
Permanente beperking

Reden: Slotvaste toegangspoort, -deur of -luik

Uitleg van de asbestdeskundige: Afgesloten met staaldraad om vogels te vermijden in klokkentoren. Staaldraad niet te verwijderen.

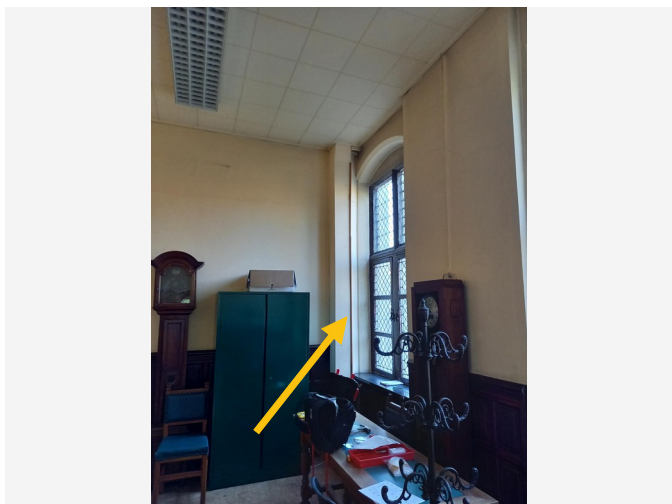
De leidingisolatie aangetroffen in de onderliggende ruimte op het gelijkvloers loopt wellicht door achter de houten inkasting, maar is niet waarneembaar.

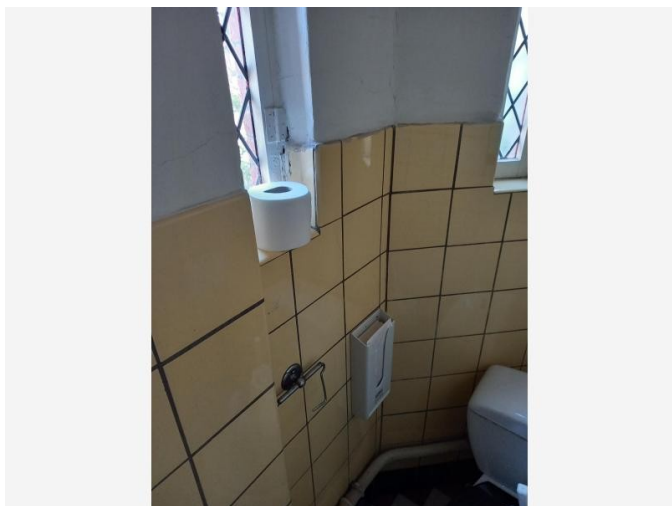
Door gebrek aan beschadigingen is het niet na te gaan of de tegels met lijm, dan wel met cementbezetting werden geplaatst.

Identificatiemethode	Redelijk vermoeden
(Asbest)materiaal	In-situ afwerkingslagen - Lijm laag
Bindmiddel	Lijm
Gebondenheid bindmiddel	Hecht

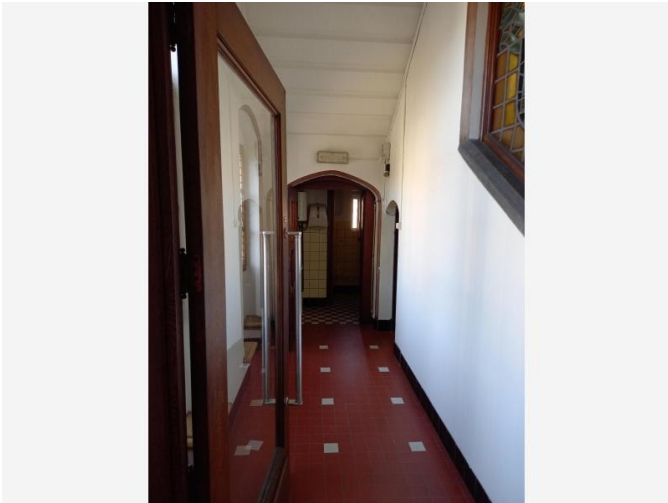
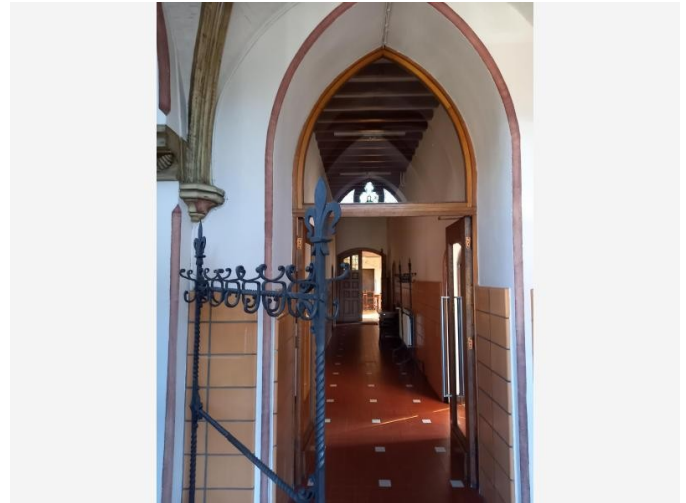
Geen asbest

Beschrijving	Pleisterwerk muren
Omgeving	Binnen
Identificatiemethode	Vaststelling met bewijsdocument, zonder monstername
Destructieve handeling voor identificatie	Nee
