Belangrijkste kenmerken en bouwfysische toestand

voormalig Gemeentehuis Sint-Amandsberg
Antwerpsesteenweg 249, 9040 Gent –
Sint-Amandsberg

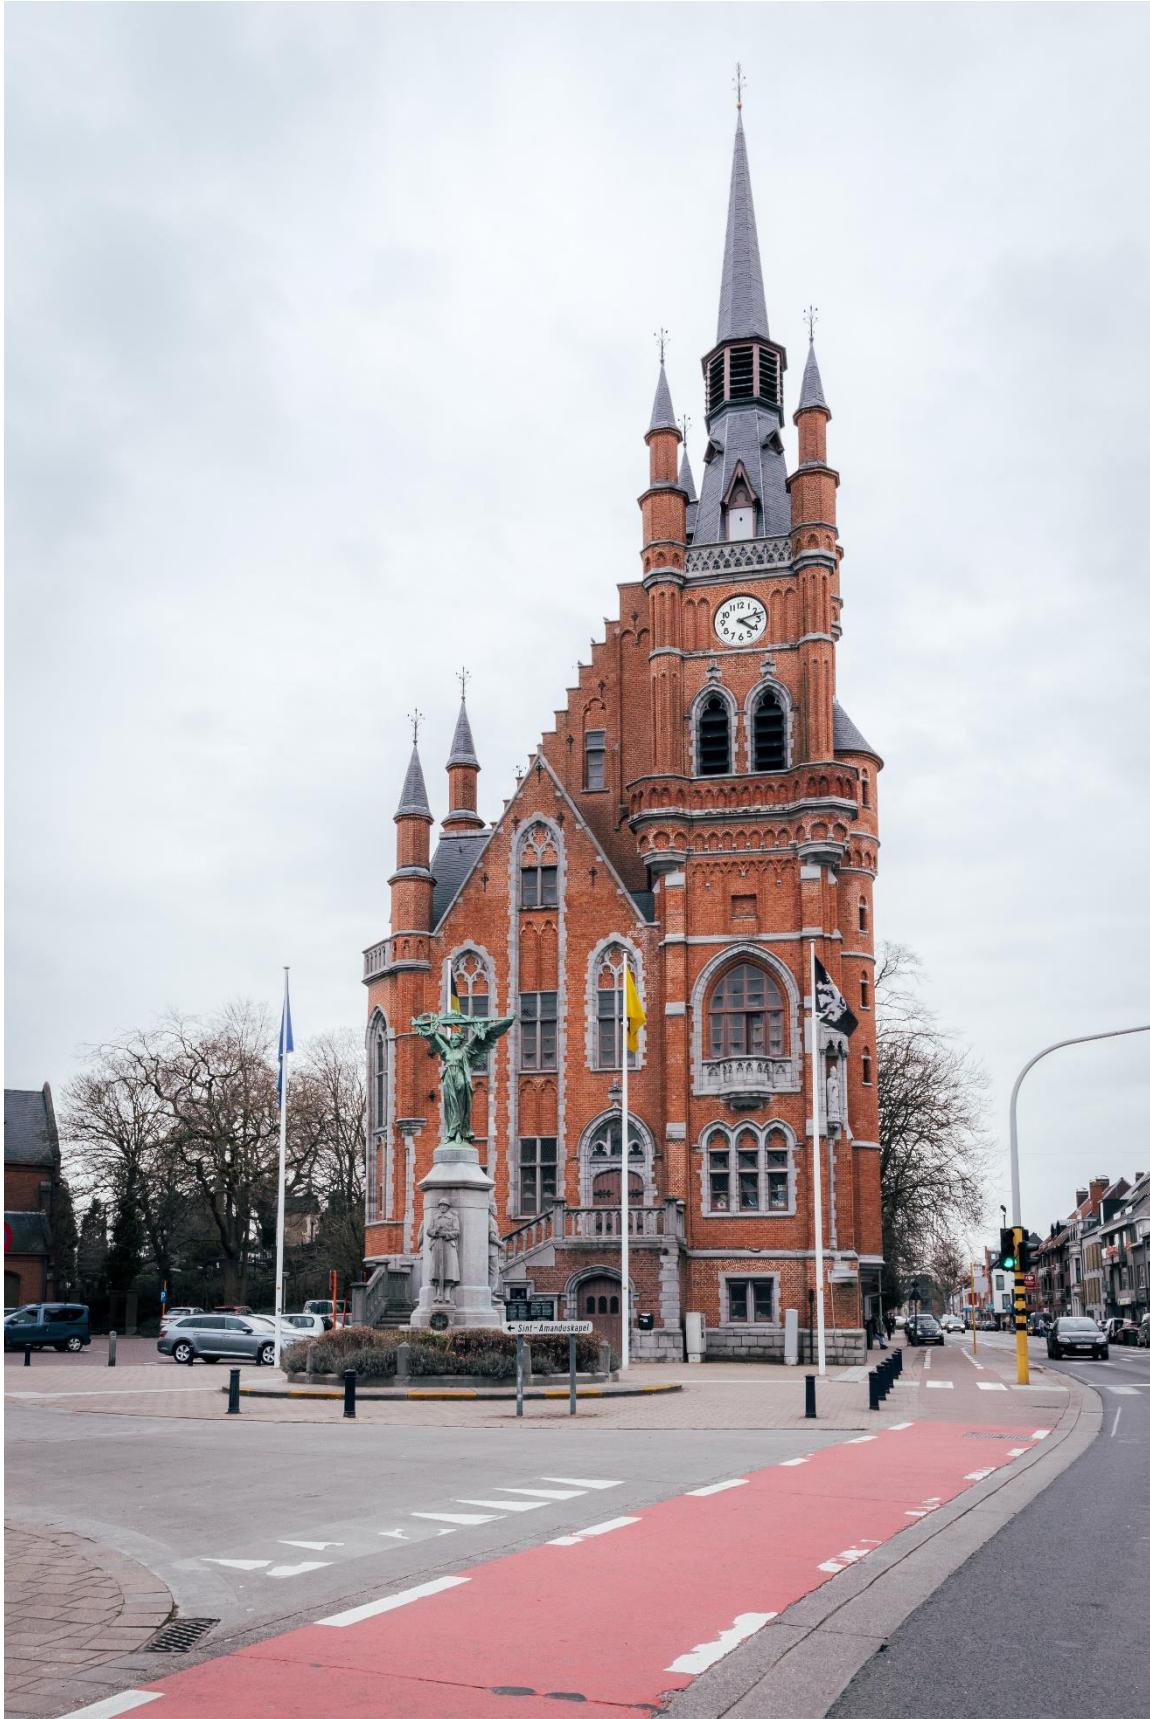
De *voorgevel* (zuiden) heeft rechts een vierkante toren met drie geledingen. In de hoeknis staat een beeld van de Heilige Amandus. De derde geleding is voorzien van galmgaten en een horloge, afgewerkt met octogonale hoektorentjes en bekroond met een geajoueerde balustrade. De oorspronkelijke afgeknotte achzijdige spits met lantaarn werd in 1935 afgerukt door de wind en vervangen door een slankere torenspits naar ontwerp van architecten J. en A. Rooms. De linkerhelft van de zuidelijke gevel heeft een puntgevel met drie traveeën, bordestrap met geajoueerde leuningen en een Brugse travee met kruiskozijsen en blind traceerwerk.

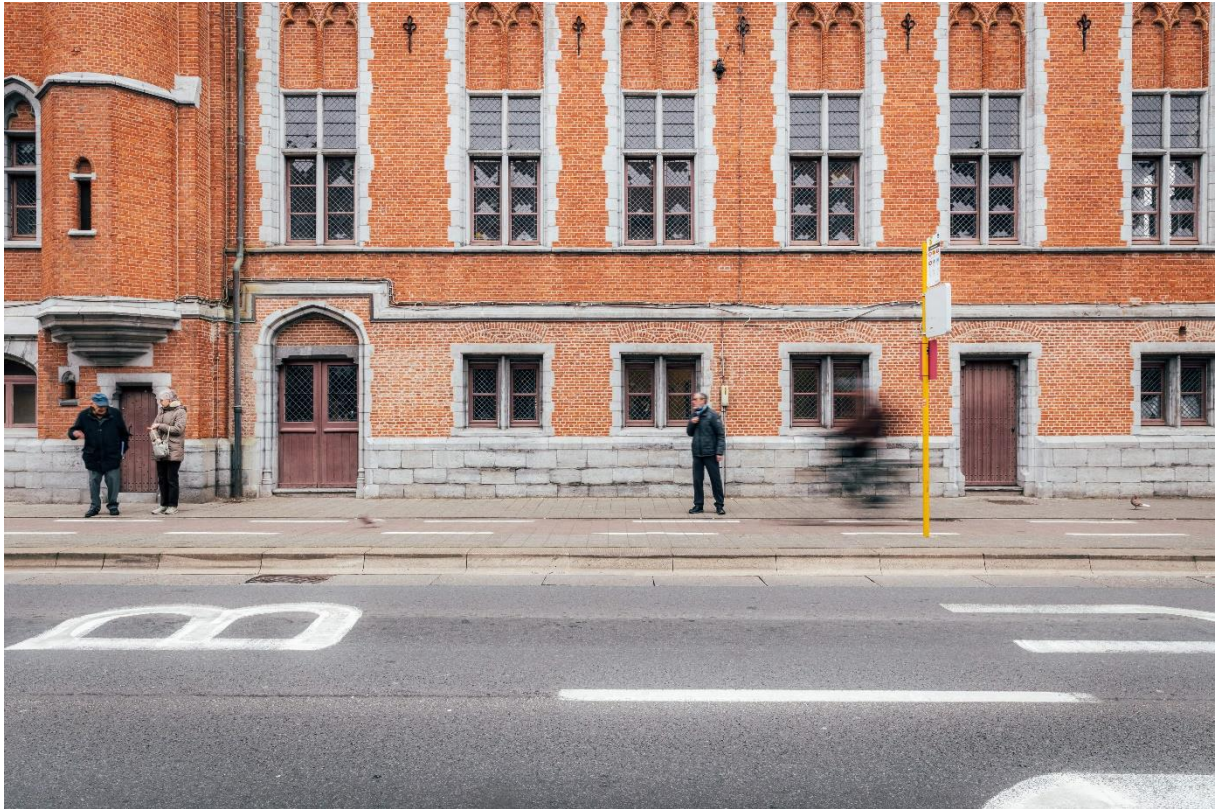
De *oostelijke zijgevel* omvat zes traveeën met uitkragende ronde traptoren op de zuidelijke hoek. Ter hoogte van het souterrain bevinden zich 4 ramen 'bolkozijnen'. Boven de daklijst bevindt zich een attiek met verschillende kantelen.

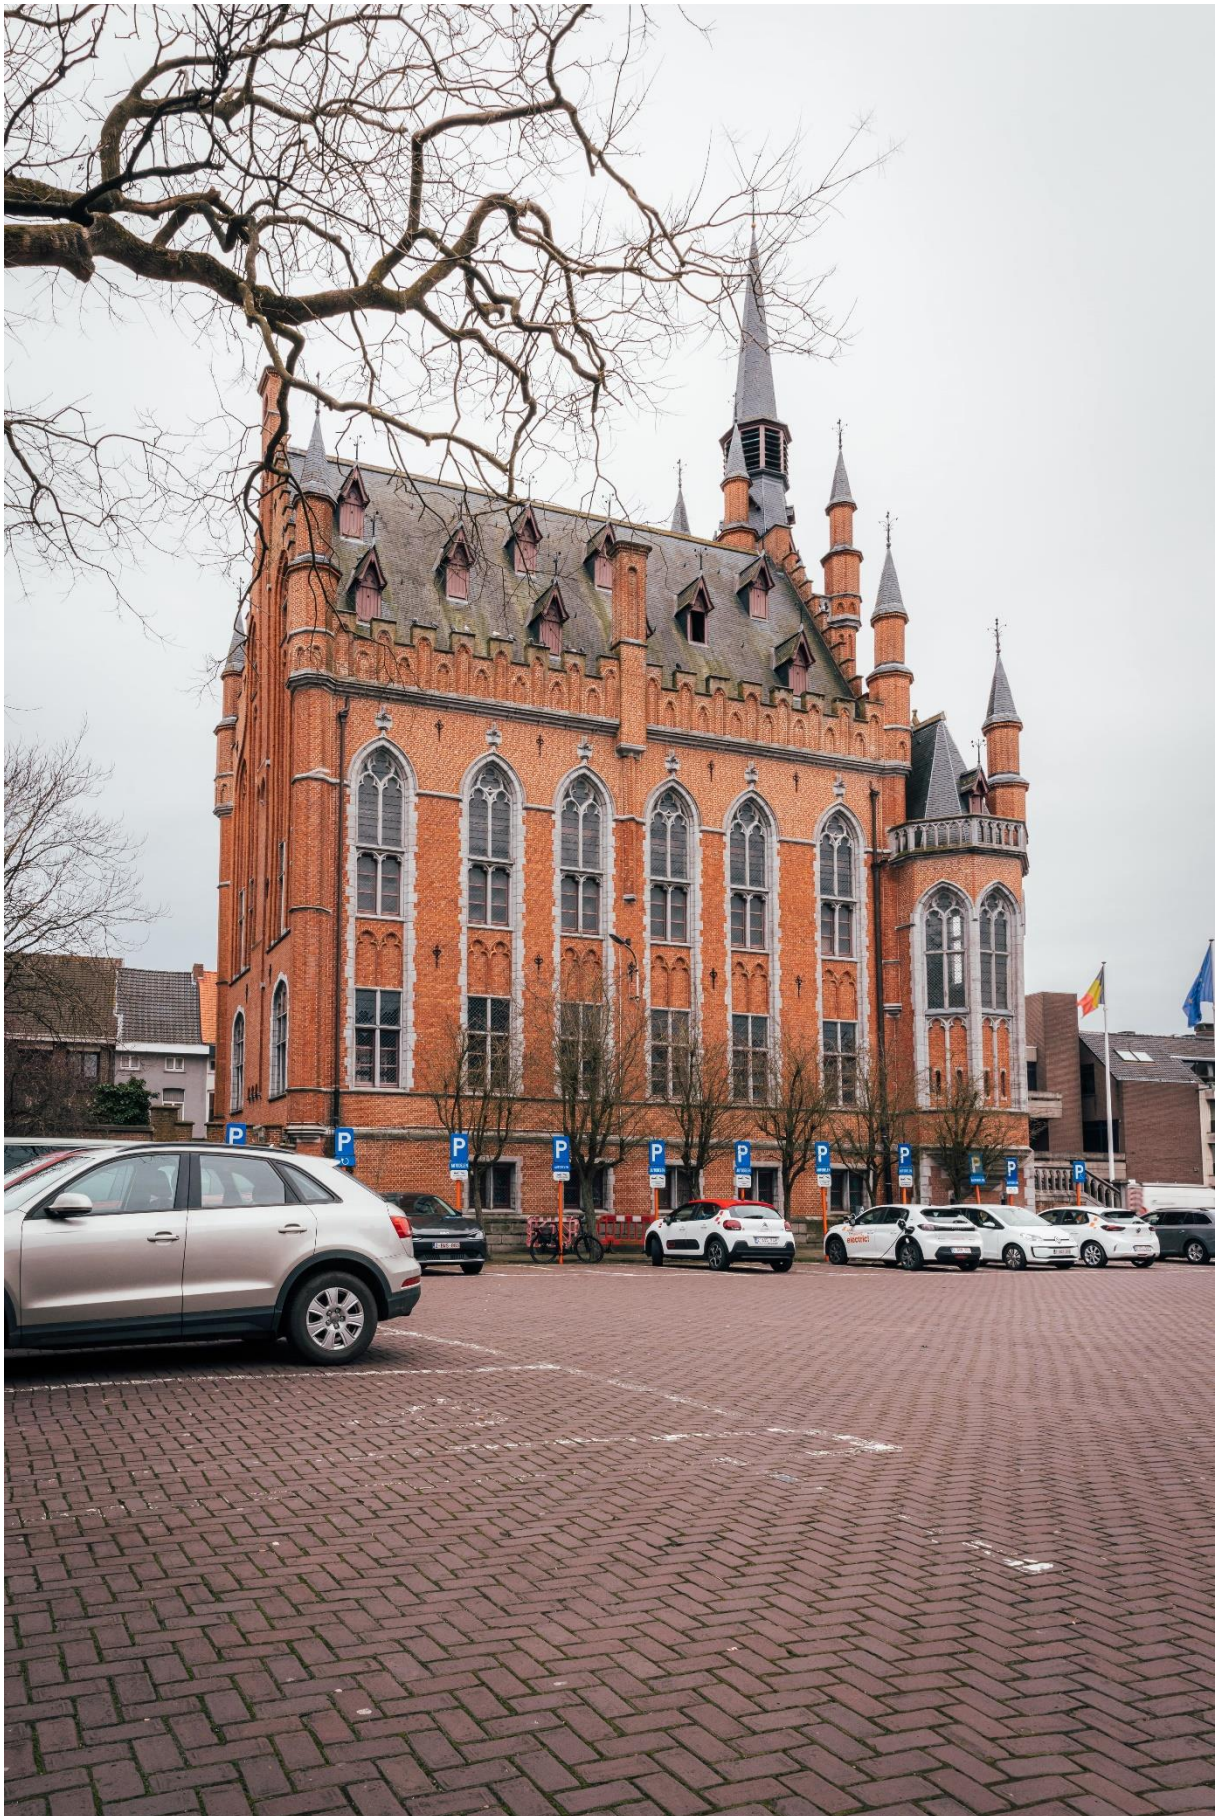
De *westelijke zijgevel* is analoog aan de oostelijke zijgevel. Hier met erkeruitbouw op zuidelijke hoek.

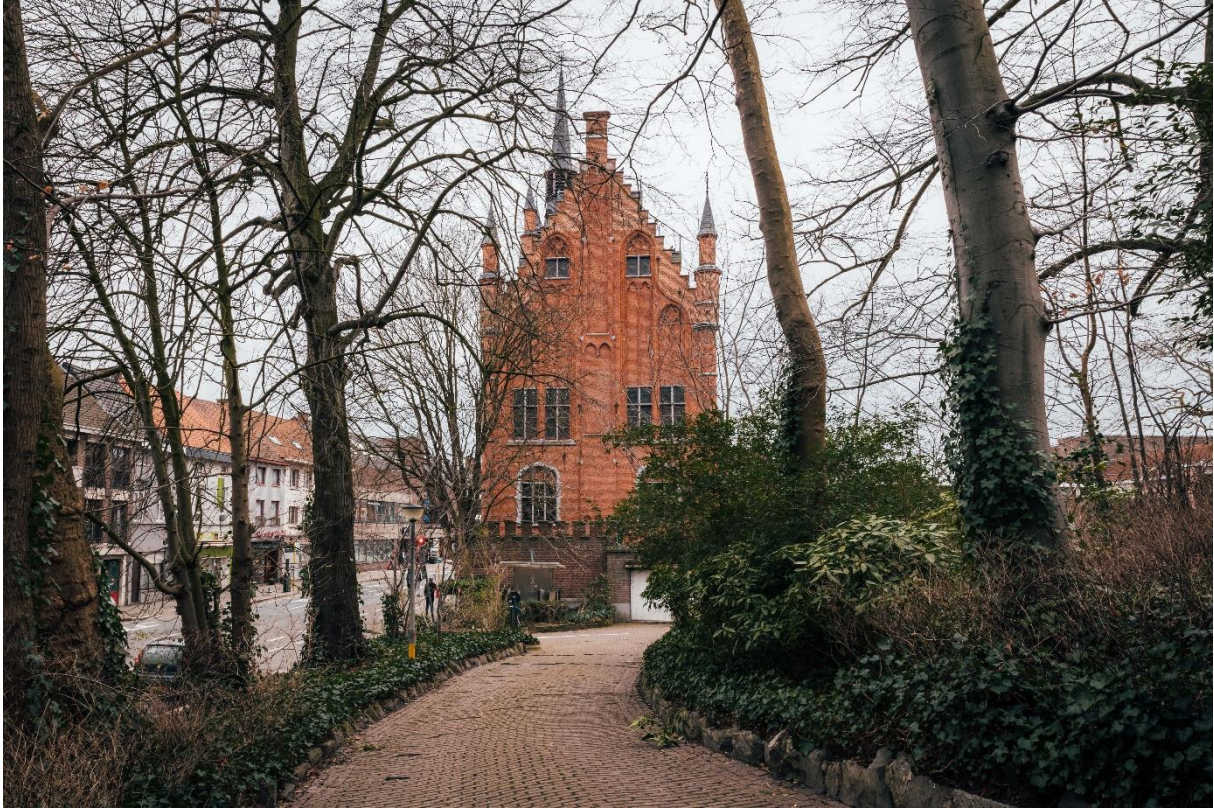
Op de hoeken van de *achtertrapgevel* (noorden) staan octogonale torentjes. Tussenin bevindt zich een centrale brede muurdam met spaarvelden. Verder neemt men Brugse traveeën waar met fijne baksteenprofielen en baksteentraceringen.
