ICCARUS/GENT KNAPT OP

Woonkwaliteit en energiestaat

Leontien Bielen
Alexis Versele

Versie 06/2022

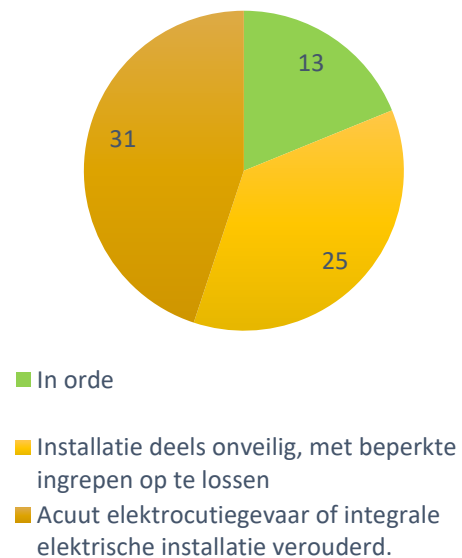
Figuur 5 Elektrocutie of brandgevaar in woningen GKO voor renovatie

In 31 woningen dreigde een acuut elektrocutie- of brandgevaar of was de integrale elektrische installatie verouderd. In 25 woningen (ongeveer 1/3) was de elektrische installatie onveilig, maar met beperkte ingrepen op te lossen. In slechts 13 van de deelnemende woningen was de elektrische installatie veilig (Figuur 5).

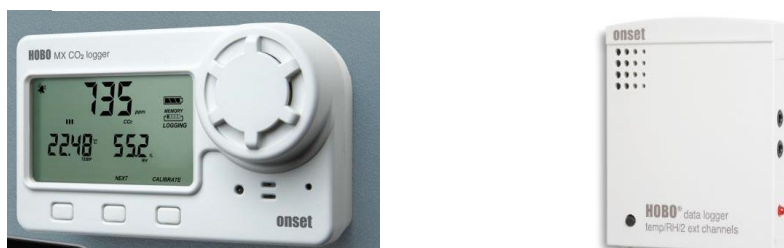
Figuur 20 Gebruikte meetapparatuur: HOBO MX1102 en HOBO U12-013

Om het binnenklimaat van de woningen meer in detail te onderzoeken, werden 10 woningen geselecteerd waar een energiemonitoringcampagne werd opgezet. Aan de hand hiervan bekijken we wat de impact van de renovatiemaatregelen is op het binnenklimaat. Er werden basismetingen uitgevoerd in deze woningen aan de hand van verschillende meettoestellen. In de leefruimte van de woningen werden temperatuur, relatieve vochtigheid en CO² gemeten met HOBO MX1102 loggers. In badkamer en slaapkamer werden temperatuur en relatieve vochtigheid gemeten met HOBO U12-013 loggers (Figuur 20).

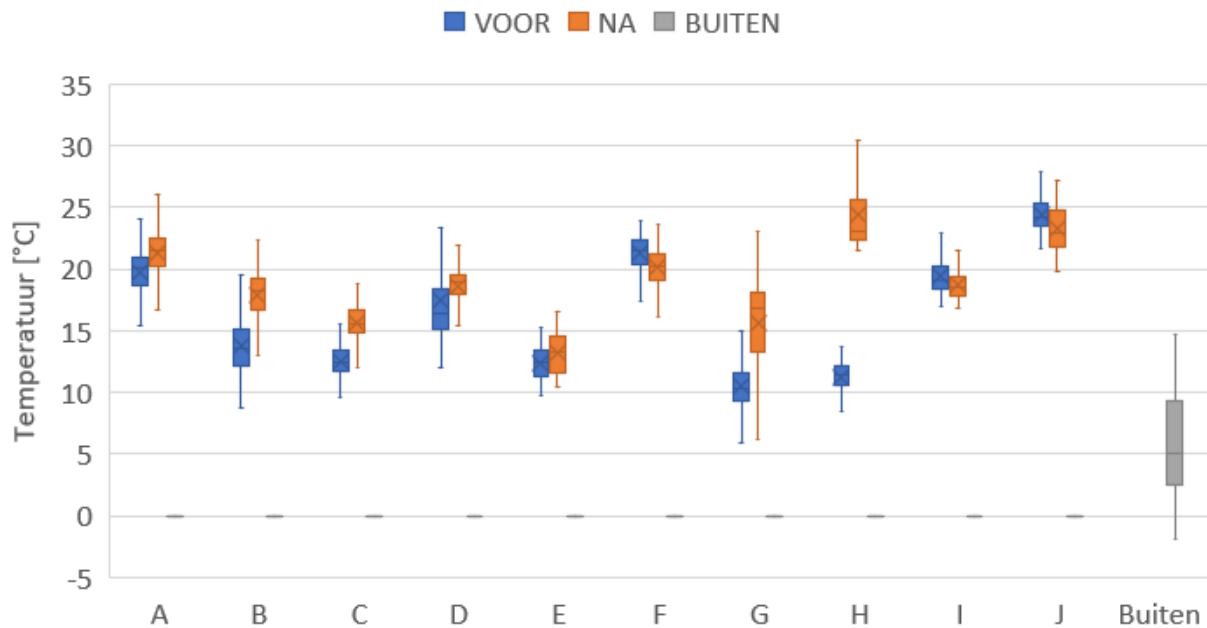
Figuur 22 Gemiddelde temperatuur in de badkamer voor en na renovatie, in °C

Hier zien we de gemeten temperaturen in de badkamer in de tien woningen (Figuur 22).

De gemiddelde temperatuur in de badkamer voor renovatie bedraagt 16,6°C. Na renovatie is de gemiddelde temperatuur 18,8°C. In de meeste woningen stijgt de gemiddelde temperatuur na renovatie, in 3 woningen (woningen F, I, J) daalt ze licht.

In woningen B en D werd de badkamer volledig vernieuwd. Het buitenschrijnwerk werd vernieuwd en er werd verwarming geplaatst. In woning B werd ook de vloer geïsoleerd. We zien dat in beide woningen de gemiddelde temperatuur in de badkamer gestegen is en de vochtigheid gedaald. Bij een gelijkaardig gebruikersgedrag voor en na renovatie kunnen we deze verbetering toeschrijven aan de uitgevoerde renovatiewerken.

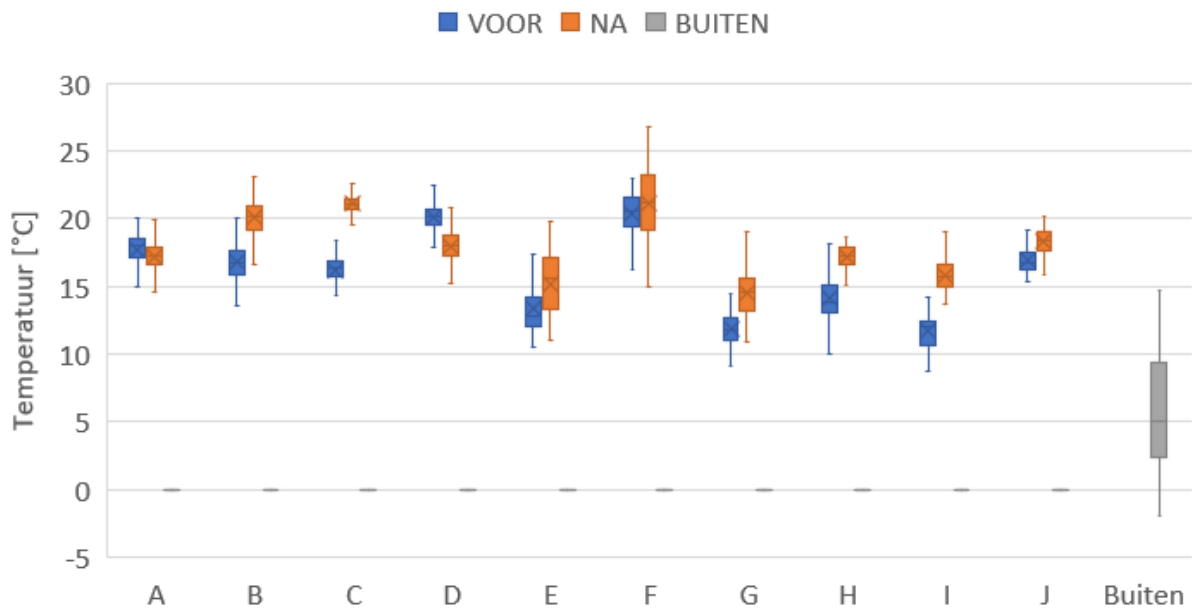
Figuur 23 Gemiddelde temperatuur in de slaapkamer voor en na renovatie, in °C

De gemiddelde temperatuur in de slaapkamer voor renovatie bedraagt 16°C (Figuur 23). Voor renovatie zijn er 4 woningen waarvan de slaapkamertemperaturen gemiddeld onder 15°C liggen. Zowel in woning B als woning F worden de slaapkamer regelmatig als leefruimte gebruikt omdat de woonkwaliteit in de leefruimte te slecht is (niet afgewerkt/geen verwarming). Toch bedraagt de gemiddelde temperatuur hier slechts 16,8°C en 14,6°C.

In 8 woningen zien we na renovatie een stijging van de gemiddelde temperatuur in de slaapkamer. In woningen C en I is deze stijging het grootst. De plaatsing van isolatie in het dak en/of het vervangen van het buitenschrijnwerk kan hier aan de oorzaak liggen.

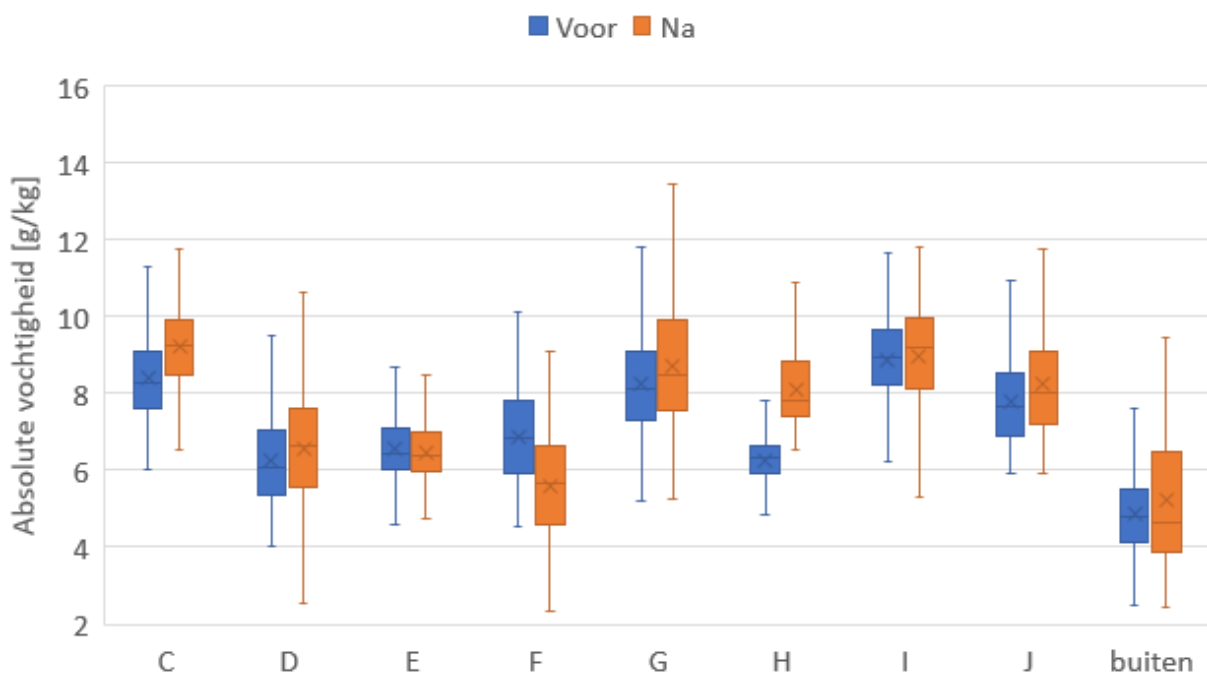
Figuur 24 Gemiddelde absolute vochtigheid in de leefruimte voor en na renovatie, in g/kg

Figuur 24 toont dat de absolute vochtigheid in de leefruimte van vijf woningen na renovatie stijgt (woningen C, D, G, H, J), in één woning daalt (woning F) en in twee woningen ongeveer gelijk blijft (woningen E en I). Er worden geen grote wijzigingen waargenomen voor de onderzochte woningen. Bijna alle woningen voldoen aan de norm die stelt dat de absolute vochtigheid nooit groter mag zijn dan 12 g/kg. Enkel bij woning G overschrijden 1.5% van de meetgegevens deze grenswaarde. De

gemiddelde absolute vochtigheid van de tien woningen voor renovatie bedroeg 7,29 g/kg. Na renovatie is dit gestegen naar 7,58 g/kg. Deze waarde ligt ver onder de maximumwaarde en kan dus beschouwd worden als goed. Met bovenstaande waarden kan er na renovatie een stijging berekend worden van 0,29 g/kg.

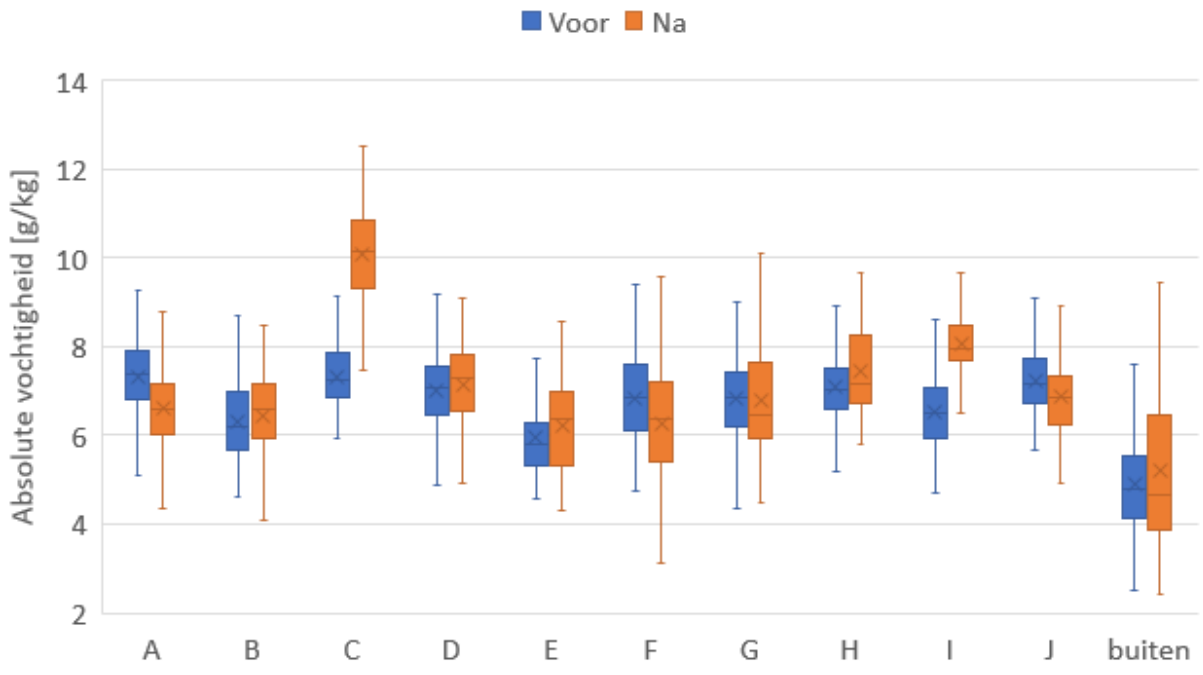
Figuur 26 Gemiddelde absolute vochtigheid in de slaapkamer voor en na renovatie, in g/kg

In woningen C en I zien we een grote stijging van de gemiddelde absolute vochtigheid in de slaapkamer (Figuur 26). We zagen eerder dat ook de gemiddelde temperatuur in de slaapkamer van deze woningen sterk steeg. In beide woningen werd centrale verwarming geplaatst en werd het buitenschrijnwerk vervangen. Dit zorgt voor hogere temperaturen in de slaapkamers maar ook voor een hogere luchtdichtheid van de woning. Wanneer er dan niet voldoende geventileerd wordt, blijft het vocht in de ruimte. Dit kan de sterk verhoogde vochtigheid in de slaapkamers verklaren. De gemiddelde absolute vochtigheid voor renovatie bedroeg 6,86 g/kg, na renovatie is dit cijfer gestegen naar 7,21g/kg.
